YAPILARIN DIŐ CEPHELERİNDE UYGULANAN DOĐAL TAŐ KAPLAMA MALZEMELERİ ve SORUNLARININ ARAŐTIRILMASI

* Nazım KOĐU, Selçuk Üniv. Müh.Mim.Fak. Mimarlık Bölümü, (Yrd. Doç. Dr.), Kampüs/Konya,
** Mustafa DERELİ, Selçuk Üniv. Müh.Mim.Fak. Mimarlık Bölümü, (Arő. Gör. Y. Mim.), Kampüs/Konya,

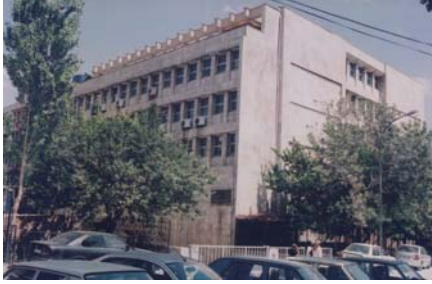
Konya’da 1981 yılında tamamlanıp hizmete aılan kamu yapısının cephelerinde kullanılan plak halindeki doęal tař kaplamalar imento harcı ile yapıřtırılmıřtır (řekil 1.). Kısa bir süre sonra yapının cephelerinden dūřen doęal tař kaplamalar bina altından geenleri tehdit eder duruma gelmiřtir. Bunun üzerine her bir para doęal tař kaplama üzerinden dūbeller ile tařıyıcı duvara monte etmek zorunda kalmıřlardır (řekil 2.) (6).

řekil 1. Kamu yapısı cephesindeki doęal tař kaplama har ile uygulanmıřtır.

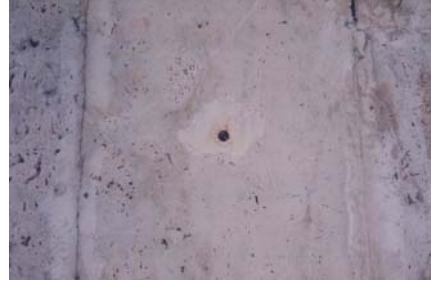
řekil 2. Dūřen doęal tař kaplamalar sonradan cepheye vidalarla tutturulmuřtur.

Yapılan incelemelerde duvar yüzeyinde uygulanan mermer, traverten ve granitin özel sektör ve kamuya ait yapılarda cepheye çimentolu harç ile yapıştırıldığı görülmüştür. Sonuçta yüzeylerden mermer ve traverten kaplamalar düşmüştür. Mermer ve travertenlerin cepheden komple sökülüp taşıyıcı ve tutucu kenetlerle tutturulması yerine paslanabilir nitelikli vidalar ile üzerinden delinerek duvara vidalanmıştır. Mermerler yine her an düşme tehlikesiyle karşı karşıya kalmıştır. Mermer yüzeyinde görülen vidaların başları ise korozyona karşı dayanamamış ve paslanarak doğal taş plak

kaplamaların üzerinde lekeler neden olmuştur. Bu görsel yönden rahatsız edicidir, aynı zamanda uygulanan detay da yanlıştır.

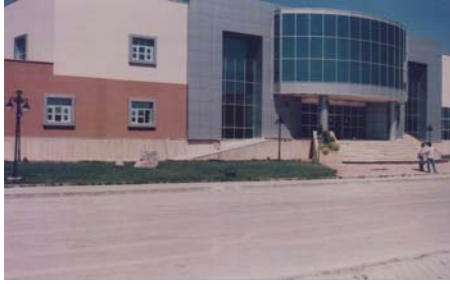
Kamu’ya ait bilgi iřlem merkezi olarak 2004 yılında yapılan binanın subasman seviyesine kadar olan kısmı plak halinde doęal tař kaplama uygulanmıřtır (řekil 3.). Uygulamada malzemeler har ile yapıřtırılmıřtır. Cepheden plak kaplamalar dūřmektedir.

řekil 3. Kamuya ait binanın subasman seviyesine kadar doęal tař kaplama kullanılmıřtır.

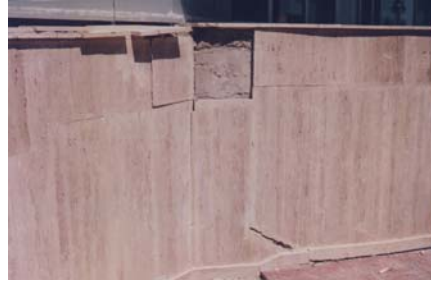
řekil 4. Duvarlarda har ile yapıřtırılan plak kaplamalar dūřmektedir.

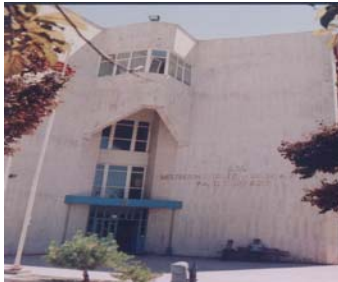
Kamuya ait 4 katlı eęitim binasının giriř cephelerinde plak halinde traverten kaplamalar har ile yapıřtırılarak kullanılmıřtır (řekil 5.). Traverten kaplamaların cepheden dūřmesi üzerine tedbir alınması ve özüm geliřtirilmesi dūřünölmüřtür. özüm olarak traverten plak kaplamaların 8-10 mm. apında matkaplarla en az iki yerinden delinerek cepheye tutturulması uygulaması yapılmıřtır (řekil 6). Paslanabilir nitelikli vidalar ile yapılan uygulamada traverten plak kaplamalar yine dūřmüřtür. Kaplamaların altına imento özelliikli yapıřtırma harcını sürerek dūřen travertenler sürekli tamir edilmekte ve bu da kamuya ek maliyet getirmektedir.

řekil 5. Cephede doęal tař kaplama kullanılmıřtır.

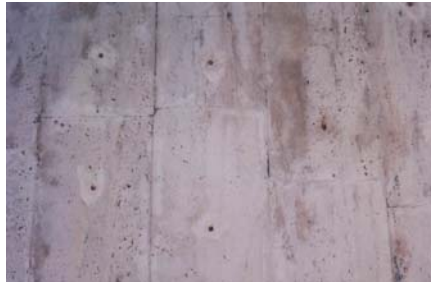
řekil 6. Dūřen kaplamalar paslanabilen, kalitesiz dūbeller ile cepheye tutturulmaya alıřılmıřtır.

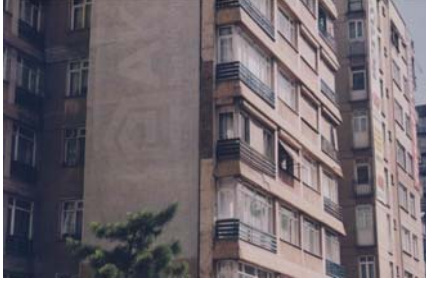
Özel sektöre ait konut yapısının cephesinde doğal taş plak kaplama kullanılmıştır. Harç ile yapıştırılan plak halindeki doğal taş kaplamalar cepheden düşmüştür (Şekil 7). Doğal taş kaplamalı yapının altından geçenler için hiçbir önlem alınmamıştır. Aynı yapının farklı cephelerinde doğal taş kaplamalar düşmeye devam etmektedir. Özel sektöre ait iş merkezi cephesinde kullanılan doğal taş malzemeler yine harç ile yapıştırılmıştır. Yapının cephelerinden kaplama malzemeleri düşmeye başlamıştır (Şekil 8.).

Şekil 7. Cepheden düşen doğal taş kaplama.

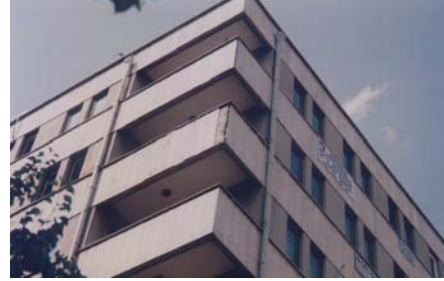
Şekil 8. İş merkezi cephesinden düşen kaplama.
